катастрофа

Поражение Боинг 777 ракетой воздух-воздух практически доказано

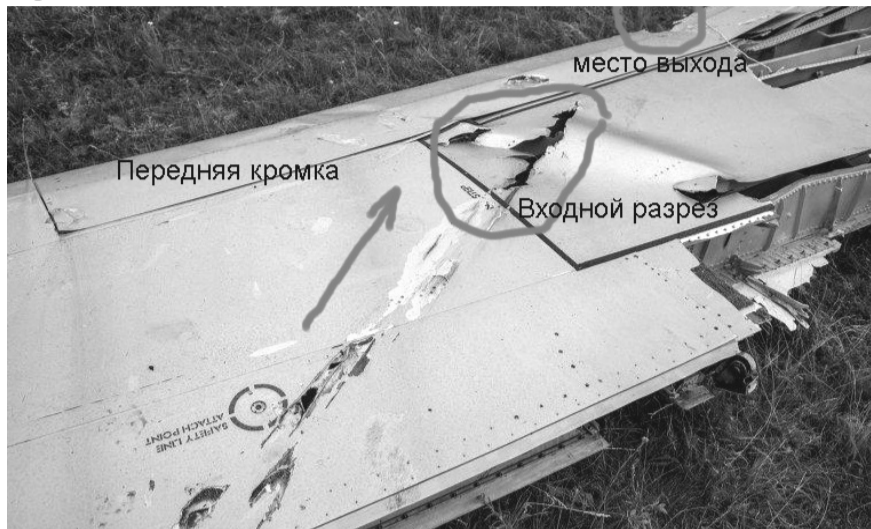
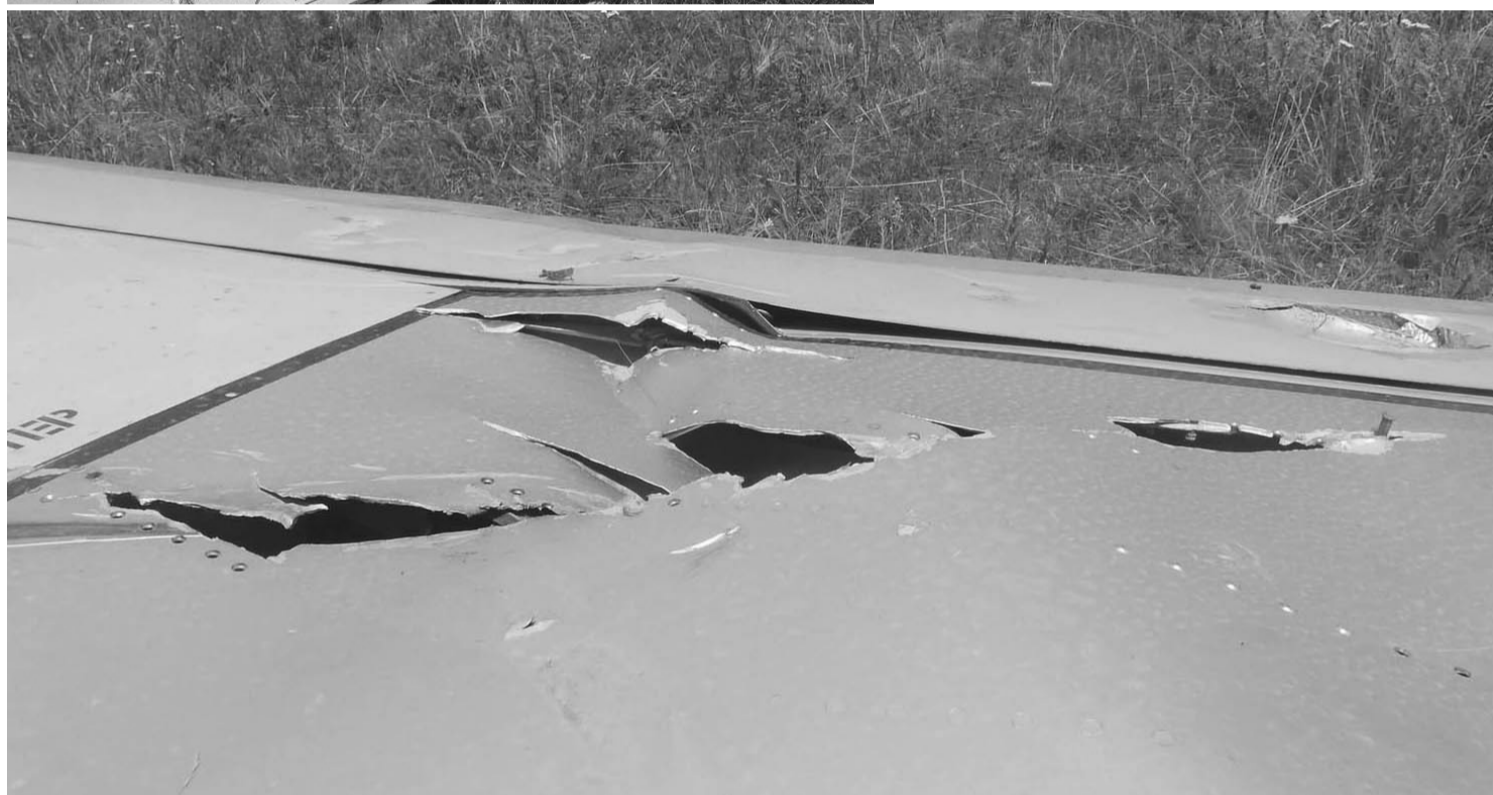
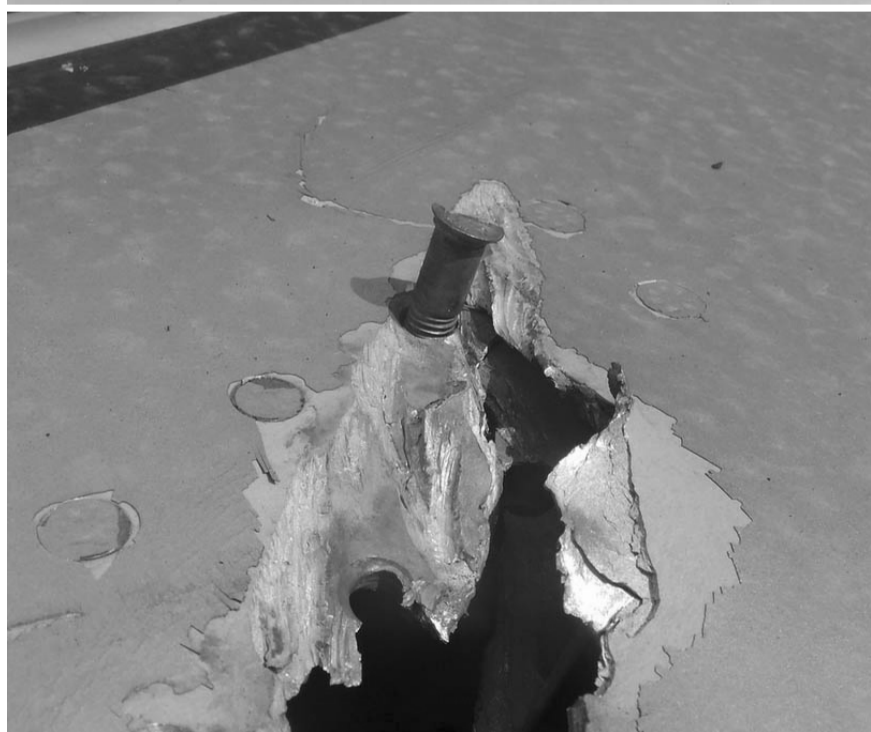
Первые появившиеся фотографии с места катастрофы говорят об очень многом. Цель поражена достаточно крупными осколками и поражена по касательной.

Имеет длинный разрез. Однако такие повреждения не характерны для осколочно-фугасной боевой части комплекса БУК. Кстати практически все советские зенитно-ракетные комплексы средней и большой дальности имеют осколочно-фугасную боевую часть однотипной конструкции. Ракета подрывается не-

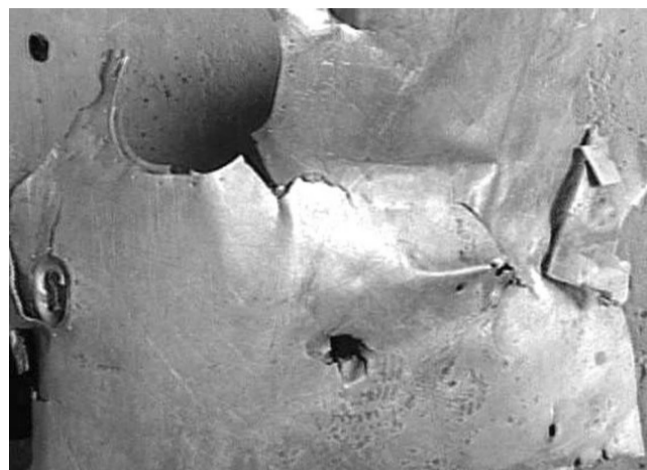
мым, и оставляют почти круглые отверстия. В качестве примера уместно привести случай с ТУ-154, сбитого украинской ракетой С200, имеющей однотипную с БУКом боевую часть. На фото видим большое количество круглых отверстий. Совсем иначе поражает стержневая боевая часть. В результате под-

Фрагмент ТУ 154 пораженный осколочно-фугасной БЧ кольца — около 5 м. Поверх стержней уложен слой ГПЭ в форме кубиков массой 2-3 г Уточню. Име-

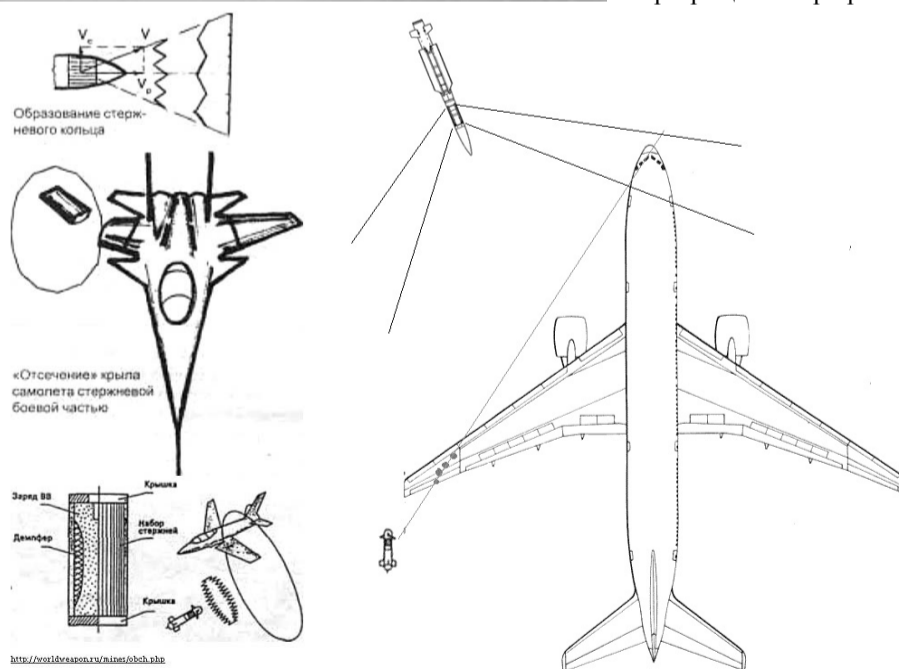
Ракета воздух-воздух взорвалась в нескольких метрах от края левого крыла. Кольцом стержневой часть крыла была отсечена. Дальше стержневое кольцо распадается и летит как обычная шрапнель, только узким пучком. И попадает в кабину. Возможно задевает двигатель. На схеме на крыле обозначены места пореза, продолжение этой линии ведет в кабину. Вверху БУК его зона разлета осколков примерно соответствует скорости сближения ракеты и цели. Около 40-45 градусов. И как не крутите БУК - он не может одновременно попасть и в кабину и в крыло из передней левой полусферы. А если БУК поместить у крыла на месте маленькой ракеты - в осколках был бы весь фюзеляж. Вот увеличенный фрагмент пореза крыла. Что видно на этом фрагменте, кроме загнутых внутрь краев? Видна длинная цапа, которая превращается в разрез. В кон-

еся в виду 9 кг заряда. Сама БЧ вместе со стержнями и слоем ГПЭ ракеты Р27 весит 39 кг. Да, и судя по фото, вверху передняя кромка крыла. Тогда направление разреза однозначно говорит, что ракета догнала самолет и ударила сзади. Значит с территории Украины. Сначала стержни поразили крыло и оно отломилось, а затем обломки всего попали в кабину. Потому там видны и выходные отверстия. А обломившаяся

це разреза цапа нет, потому как поражающий элемент ушел внутрь. Кроме того видна деформация металла, характерная для касательного удара в направлении указанном стрелкой (металл сминается в гармошку) Виден выдранный и загнутый вперед болт. Здесь часть поражающего элемента вышла наружу, а часть вероятно осталась внутри крыла и вырвала часть передней кромки.
